Wasserversorgung

Markt Ebrach

Sanierung und Ertüchtigung

Bürgerversammlung am 15.12.2022

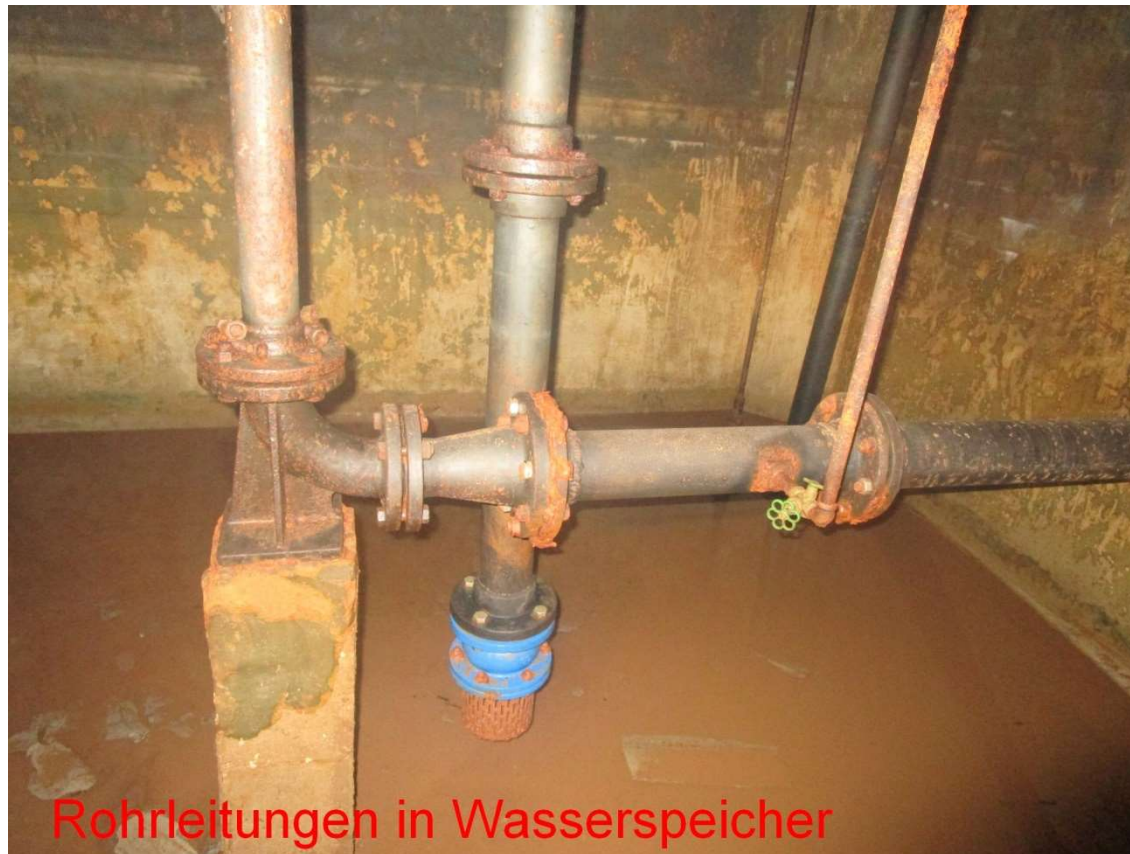
Fotodokumentation ÜPW Ebrach

- Das Pumpwerk ist insgesamt **veraltet und verbraucht**.
- Die bauliche Substanz befindet sich in einem schlechten Zustand. Der Vorlagebehälter (Tiefbehälter) ist nach baulichen und hygienischen Gesichtspunkten nur noch bedingt einsetzbar. **Nach hygienischen Gesichtspunkten besteht dringlicher Handlungsbedarf.**

Rohrleitungen in Wasserspeicher

- *Errichtung des neuen HB Ebrach (mit verbessertem Ausgangsdruck)*
- *Erneuerung des ÜPW Ebrach mit Wasseraufbereitungsanlage*
- *Umfängliche Erneuerung der Wasserverteilung in den Ortslagen Ebrach und Großgessingen*
- *Erneuerung der Zubringerleitungen (Quellen Kleingressingen und Winkelhof, VTG-Brunnen)*
- *Neukonzeption der WV Neudorf (WV unmittelbar über Windkesselpumpwerk in Eberau)*

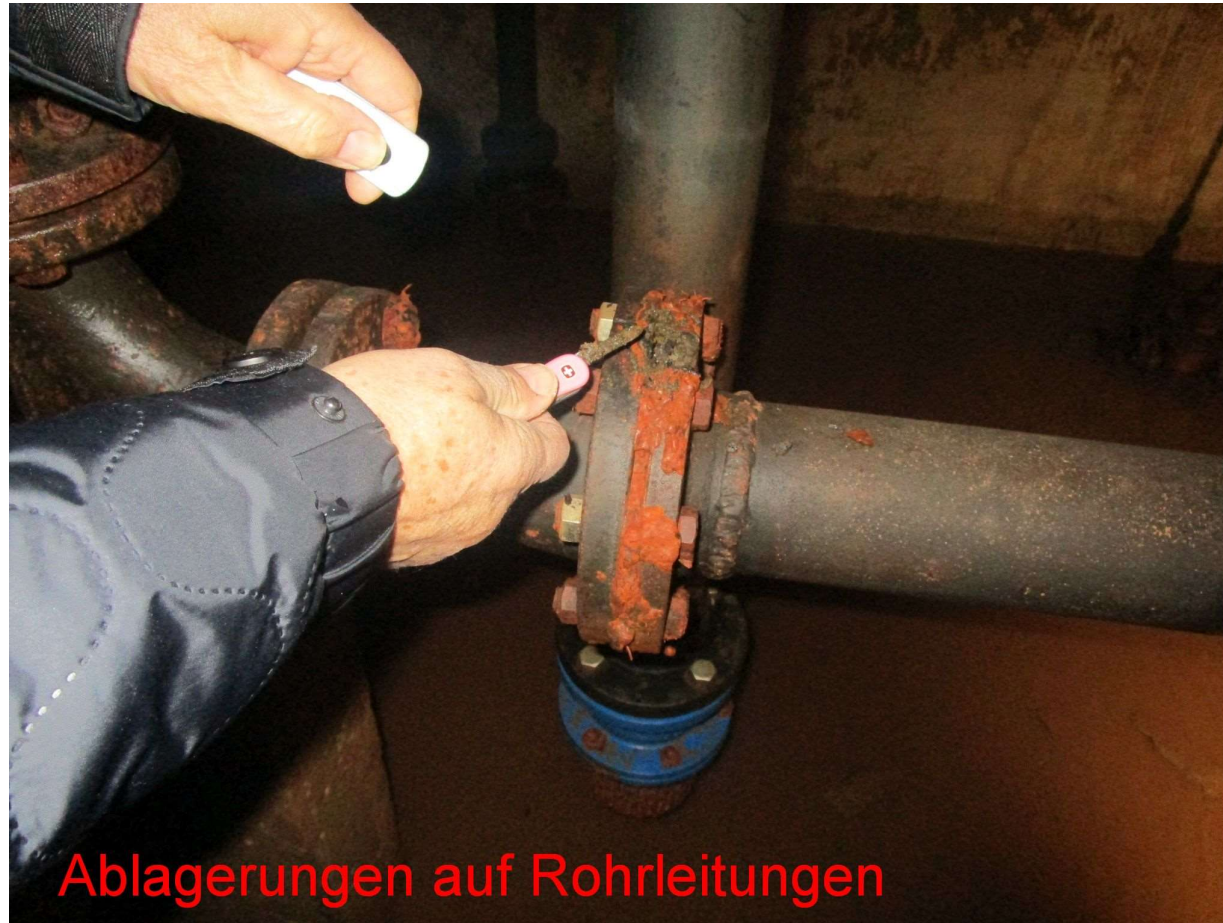
Fotodokumentation ÜPW Ebrach

Ablagerungen auf Rohrleitungen

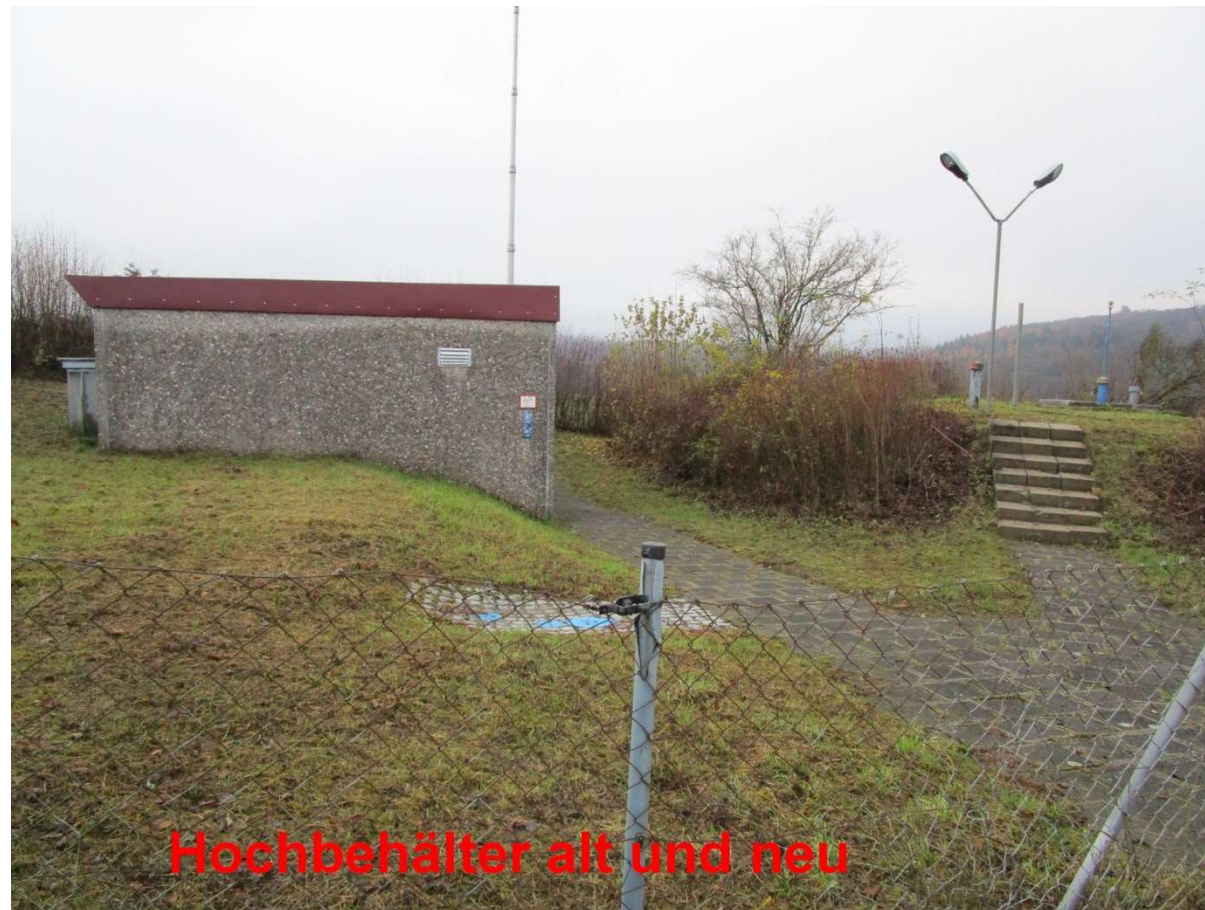
Fotodokumentation Hochbehälteranlage Ebrach

- Kombinierte Anlage (Baujahr 1924 + 1978) mit Speichervolumen von insgesamt 500m³.
- Das nutzbare Speichervolumen sollte den maximalen Tagesbedarf in Höhe von ca. 600 m³ sowie den Löschwasserbedarf in Höhe von ca. 200 m³, insgesamt somit ca. 800 m³, umfassen.
Die vorhandene Behälteranlage ist unterdimensioniert.
- **Die bauliche Substanz ist verbraucht und der Wasserspeicher hygienisch als sehr bedenklich einzustufen**

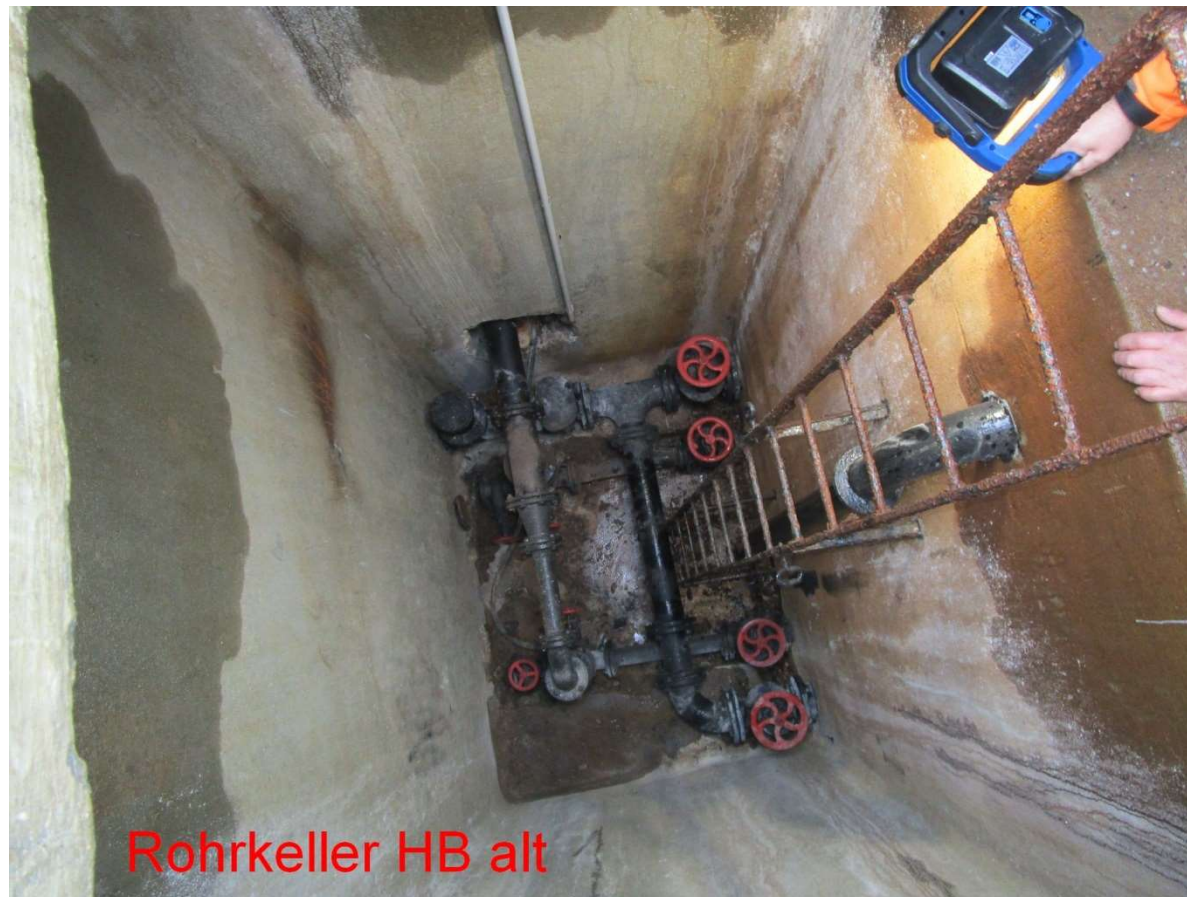
Fotodokumentation Hochbehälteranlage Ebrach

Rohrkeller HB alt

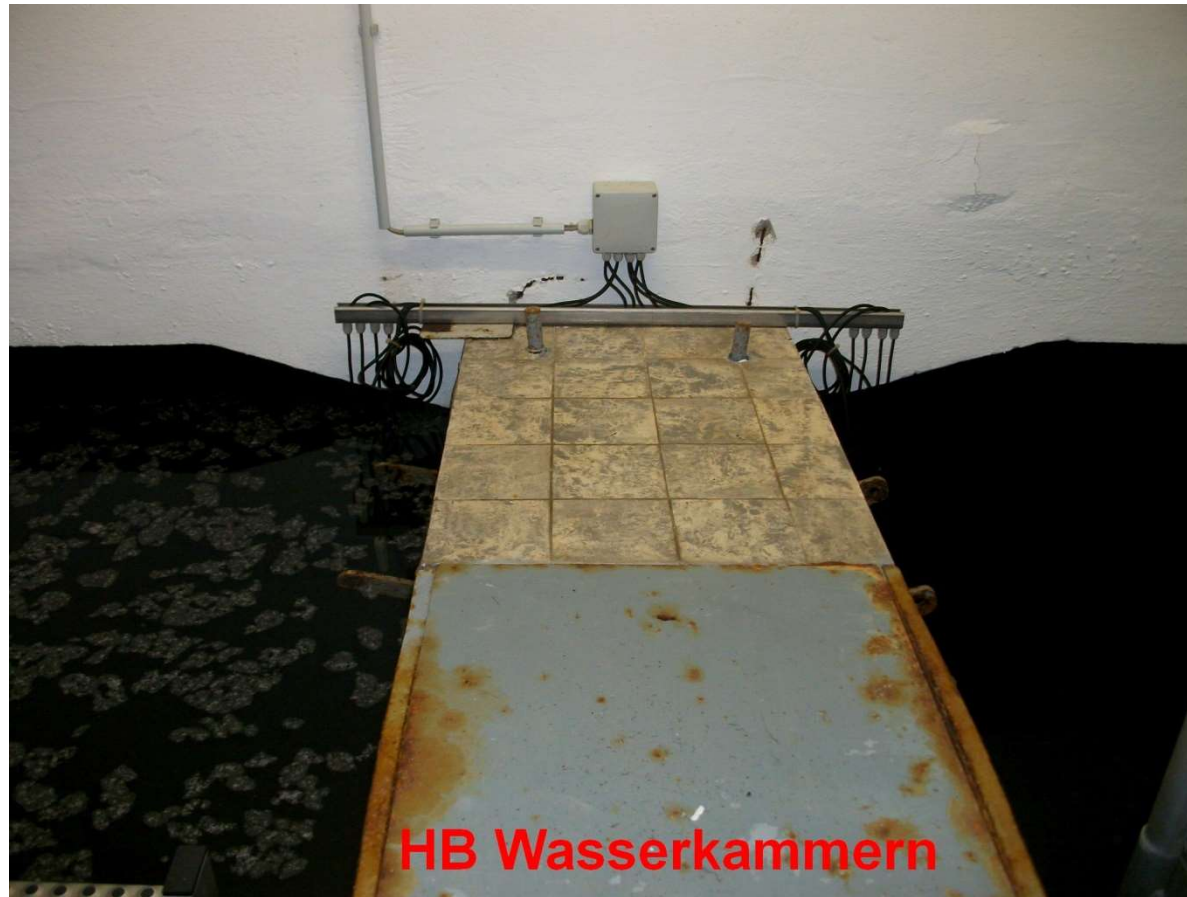
Fotodokumentation Hochbehälter Neudorf

- Die Versorgungsstruktur und der Wasserbedarf begünstigen in einem hohen Maß die **Gefahr einer latenten Aufkeimung des Wassers**.
- Die **Aufenthaltsdauer** des Wassers bis zum Verbraucher beträgt **bis ca. 7 Tage**.

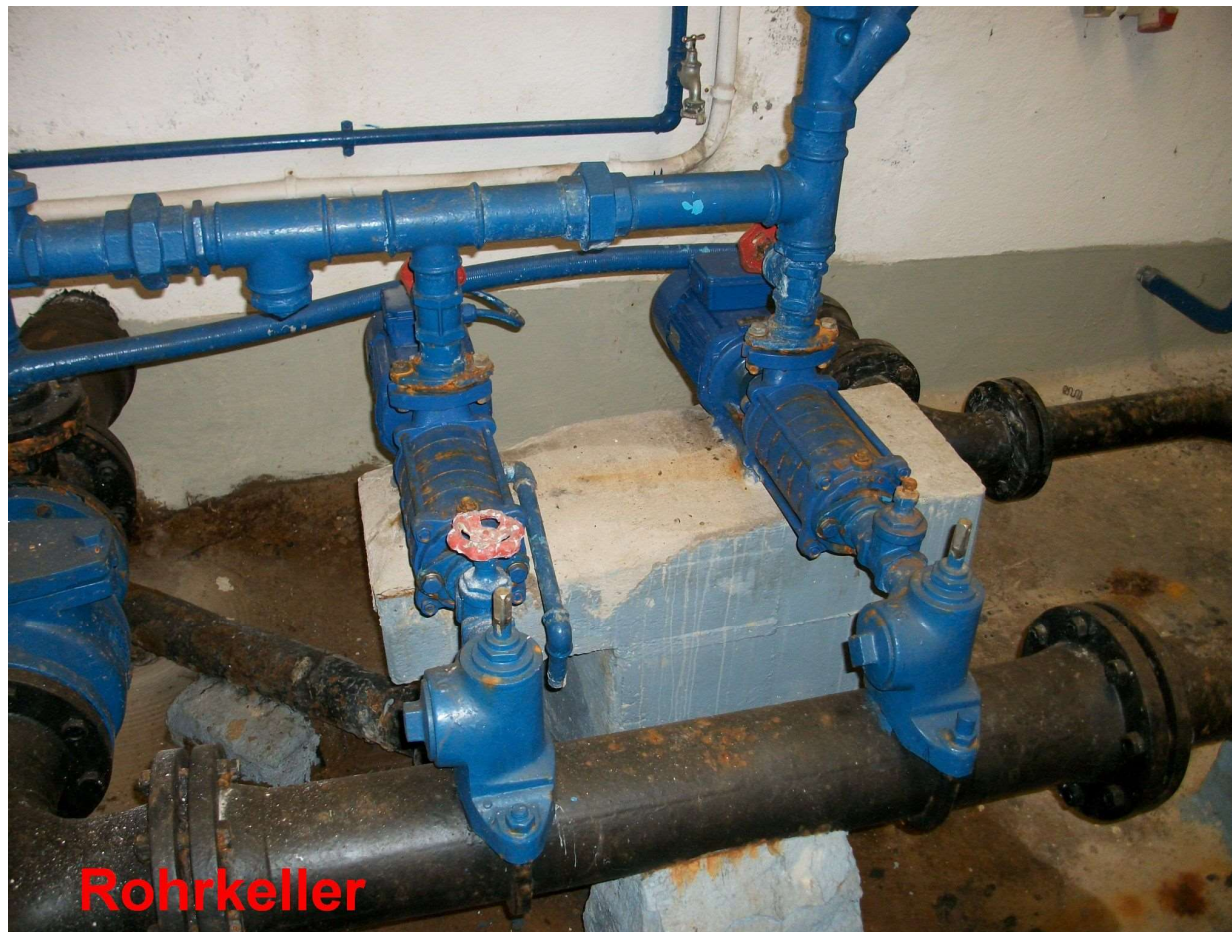
Fotodokumentation Hochbehälter Neudorf

Rohrkeller

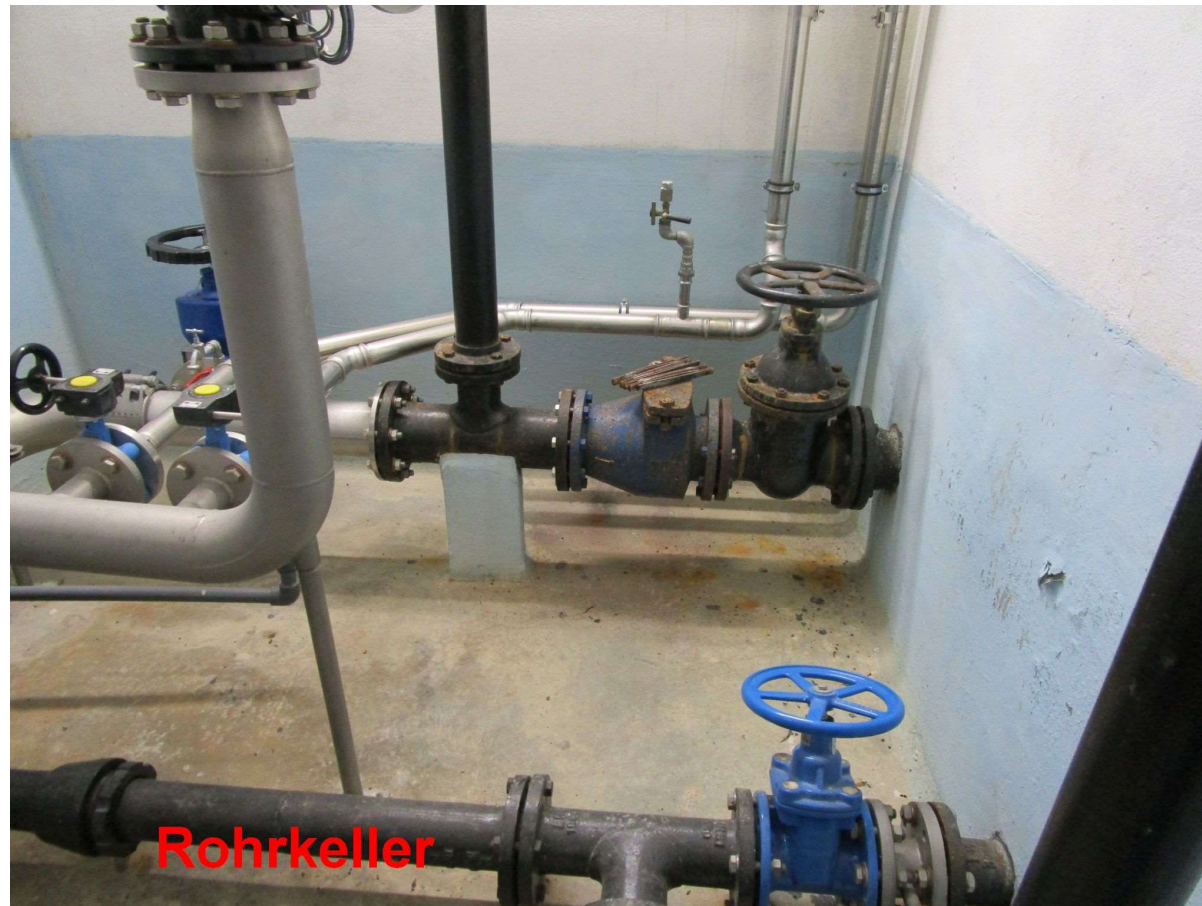
Fotodokumentation Hochbehälter Großgressingen

- Kombinierte Anlage (Baujahr 1977 + 2006) mit Speichervolumen $200\text{m}^3 + 100\text{m}^3 = 300\text{m}^3$
Die vorhandene Behälteranlage ist **ausreichend dimensioniert**.
- Der Hochbehälter muss jedoch noch den heutigen technischen und hygienischen Anforderungen angepasst werden – **Handlungsbedarf ist mittelfristig**
